2° JORNADAS IBERAMERICANAS DE MOTORES TÉRMICOS Y LUBRICANTES - MTL2018

ANALISIS DE FALLA

EN UN CIGÜEÑAL Y RESORTES DE VALVULAS DE COMPETICION

Ing. R. Grammatico

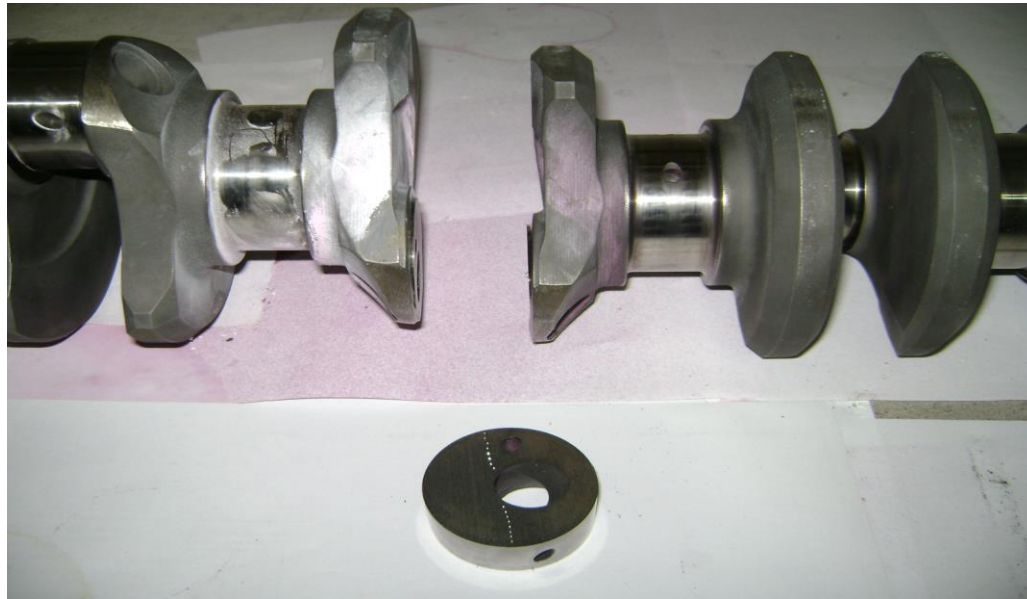
En nuestro laboratorio se ratifica la existencia de la fisura mediante el ensayo no destructivo de tintas penetrantes, con lo cual se procede al corte del quinto muñón de cigüeñal para la caracterización completa de la falla.

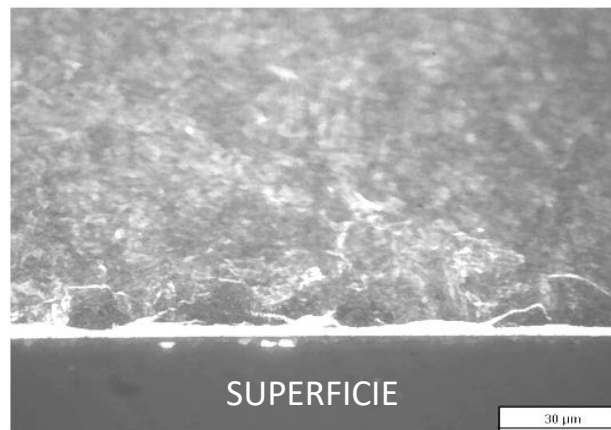
Capa nitrurada magnificación 970 x

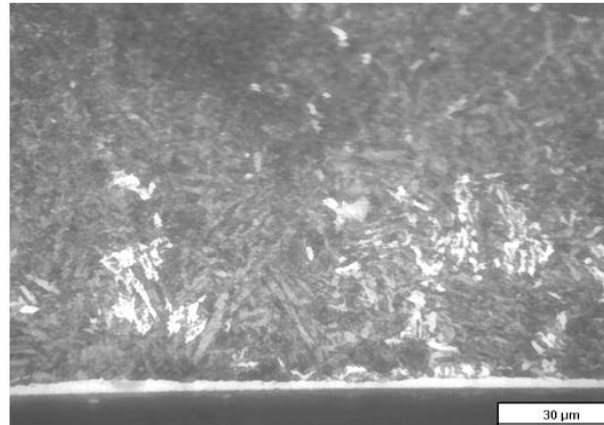
Zona templada – Estructura martensítica
magnificación 970 x

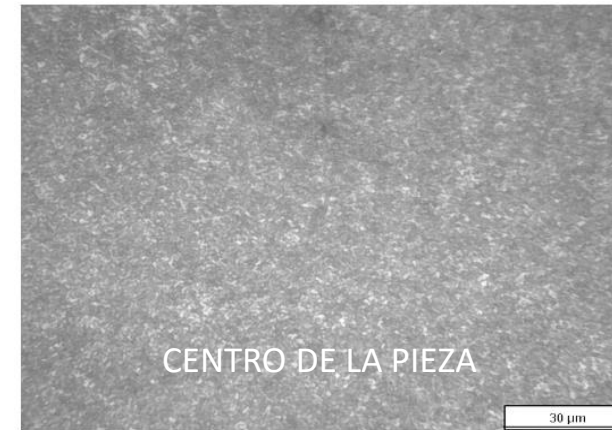
Zona central normalizada
magnificación 970 x

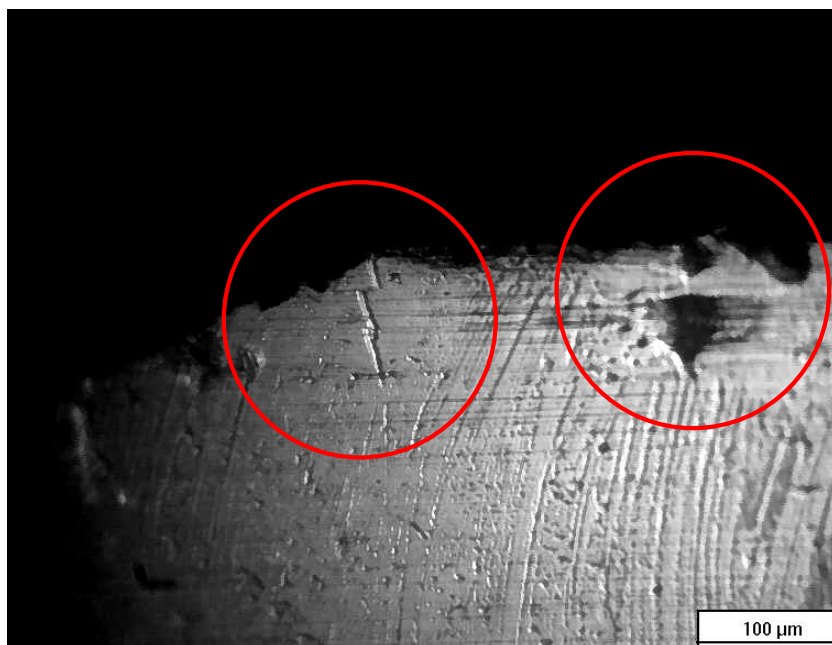
Marcas con arrancamiento de material + fisura – 210x

- Se observa una mala terminación superficial por maquinado en el orificio de lubricación, con arrancamientos de material y fisuras, recordando que el cigüeñal es un elemento que esta solicitado a la fatiga y la mala terminación superficial no es admisible.
- No se observan fisuras en el ensayo por partículas magnéticas previo al armado del motor antes de la primera carrera, posiblemente por la escasa profundidad de las mismas.
- Se observan fisuras en el orificio de lubricación luego del desarmado posterior a la carrera debido a que las fisuras originadas en el mecanizado progresaron por efecto de la fatiga en el transcurso del trabajo del elemento.

- En el material se originaron fisuras en el orificio de lubricación debido a una mala operación del maquinado del orificio de lubricación, posiblemente por una herramienta defectuosa o desafilada, lo que ocasiono una superficie con alta rugosidad en un elemento sometido a esfuerzos de fatiga
- Esto derivó en desechar el elemento y no incluirlo en el próximo armado para evitar el corte por progreso de la fisura y rotura total de muchas partes del motor (pistón; biela; válvulas; block) en el transcurso de la carrera.

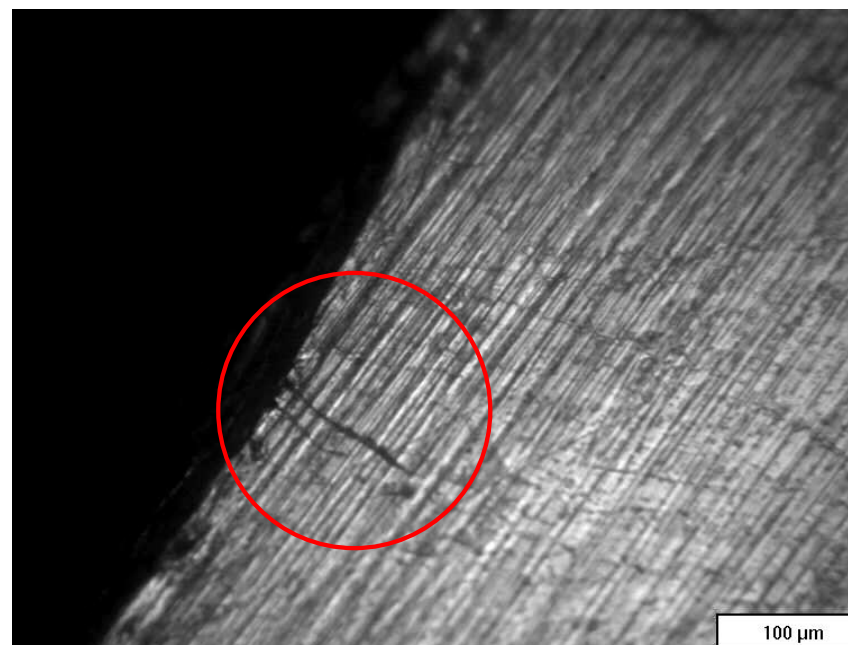
Fisura – 210x

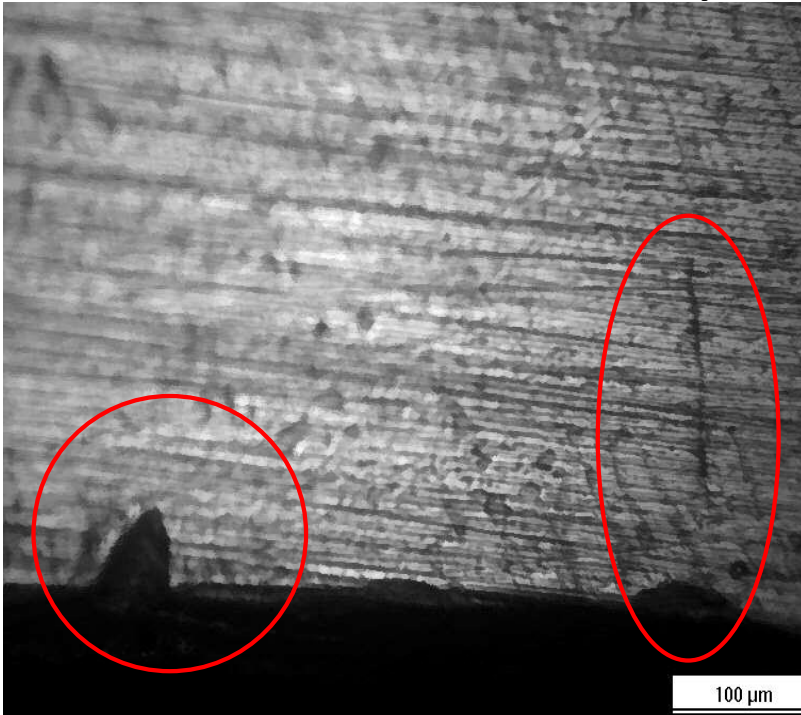
Marcas con arrancamiento de material + fisura – 210x

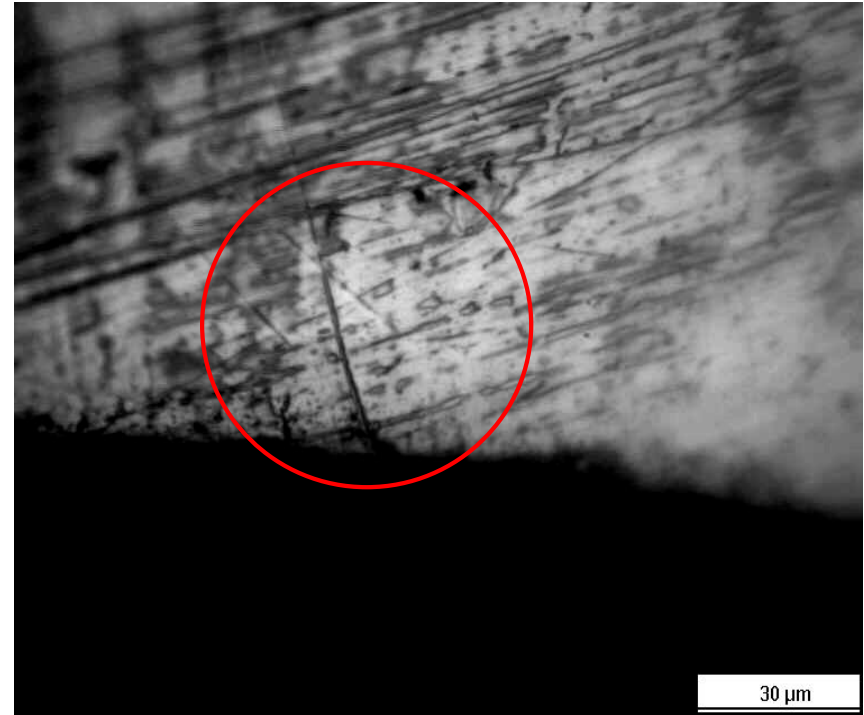
Fisura– 210x

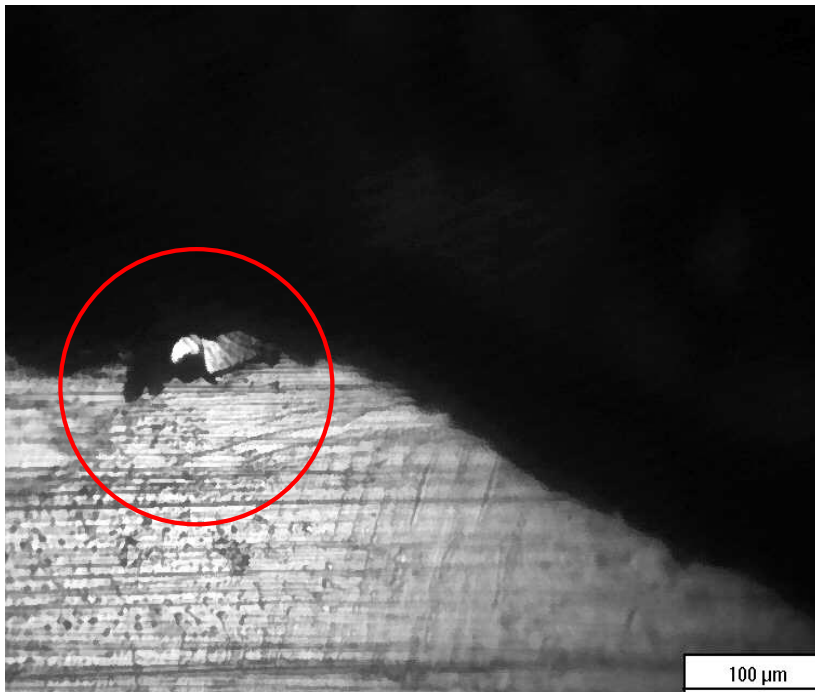
Marcas con arrancamiento de material – 210x

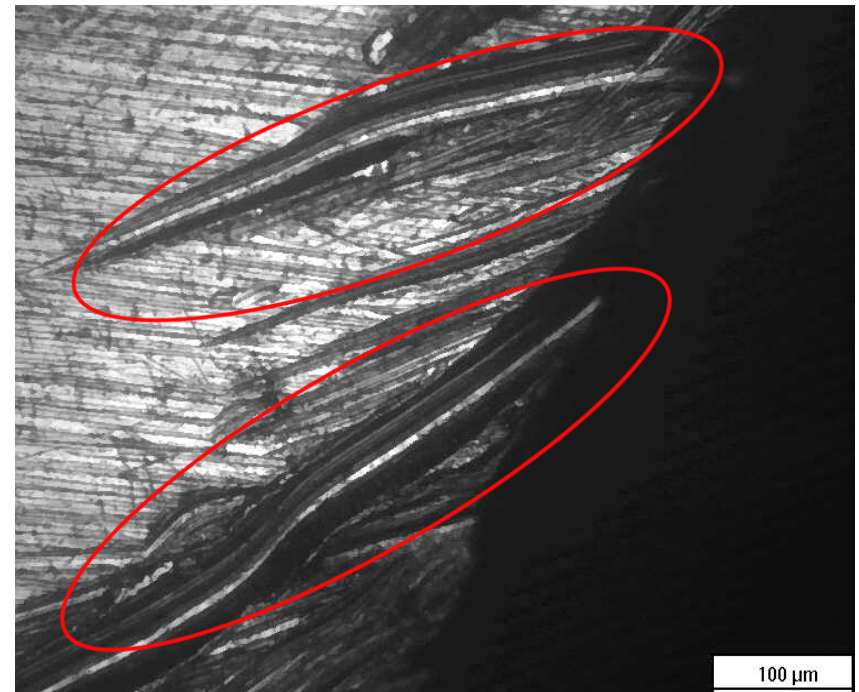
Marcas – 210x

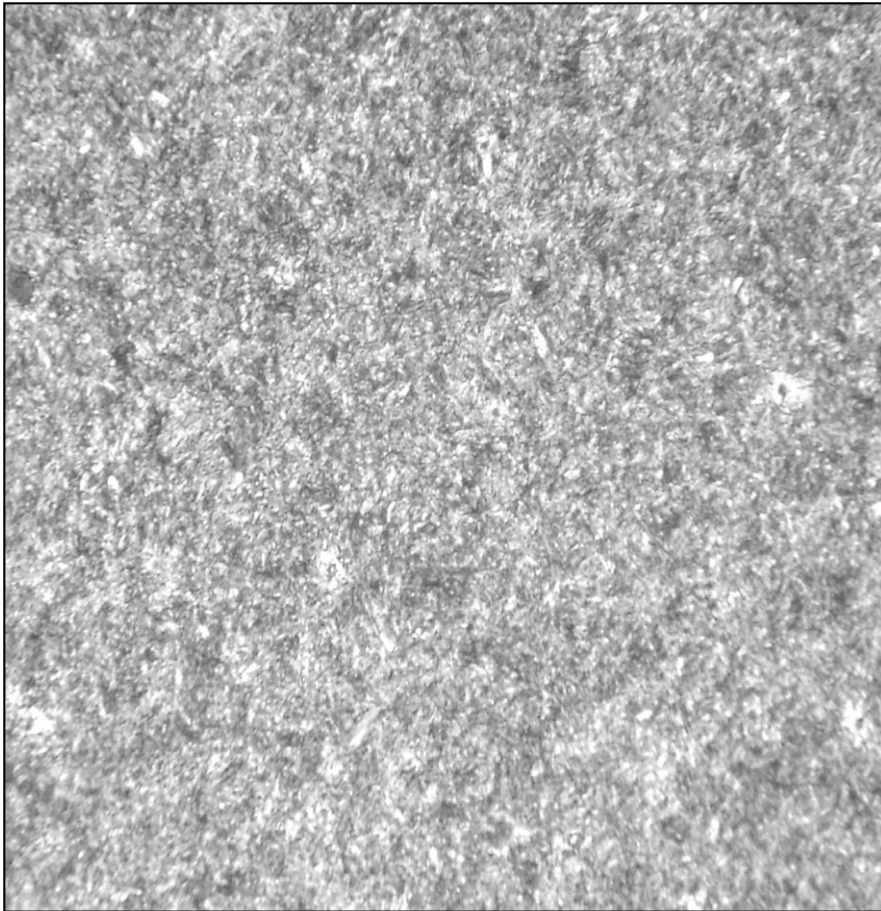
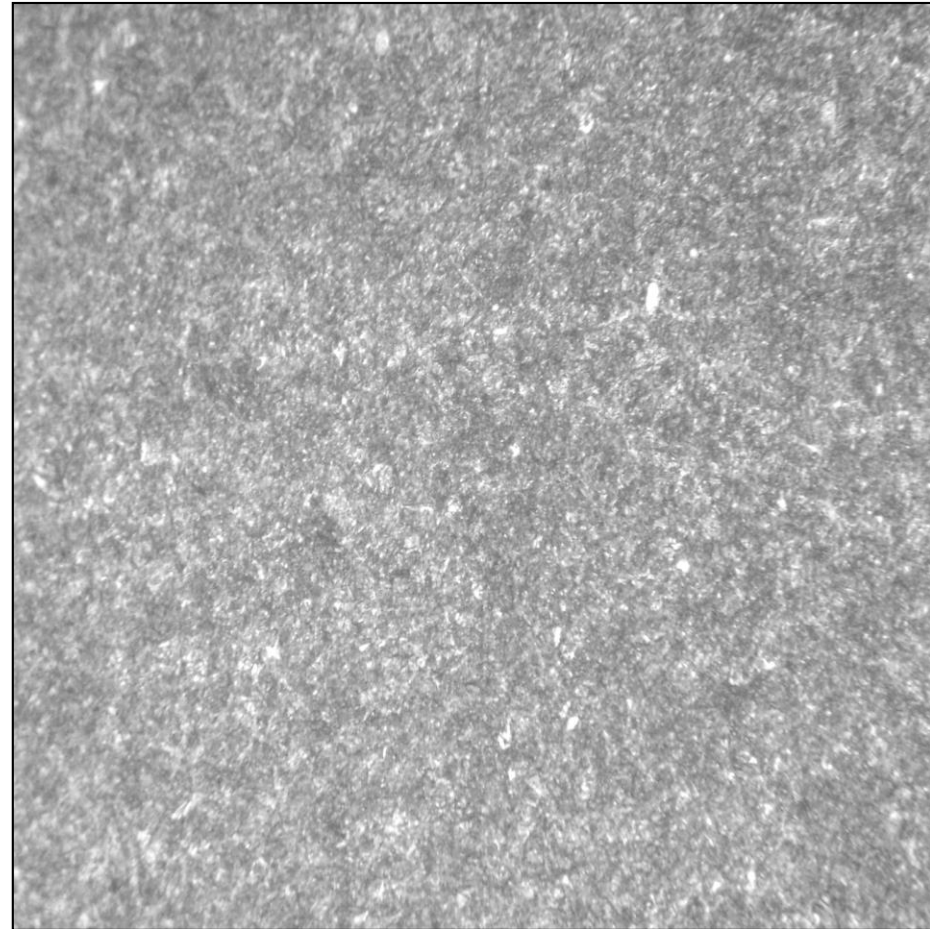
PROVEEDOR A - RESORTE 1 RESORTE 2

El juego perteneciente al proveedor **A**, muestra 1 y 2, presentan una estructura martensítica perteneciente a un material templado.

- El bajo rendimiento de los resortes de válvulas provenientes del proveedor **A**, esta asociado al hecho de que su estructura es martensítica la cual proviene de un tratamiento termico de temple sin el correspondiente revenido. A la temperatura de trabajo, estos se revienen naturalmente bajando demasiado la dureza de los mismos originando la perdida de rendimiento.

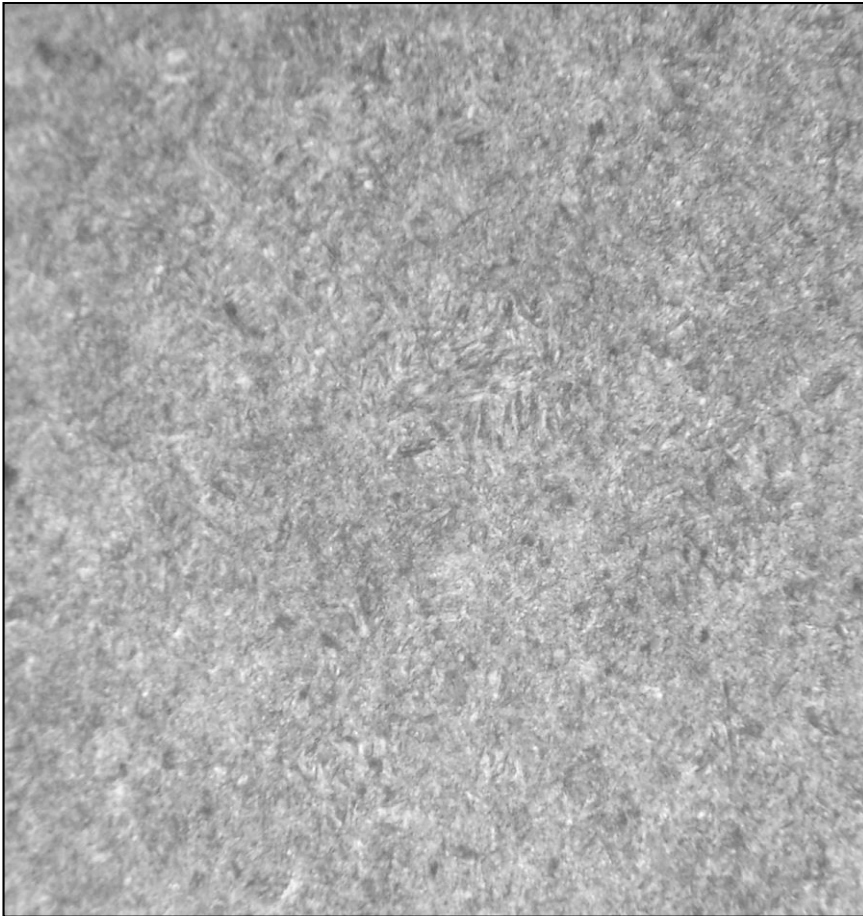
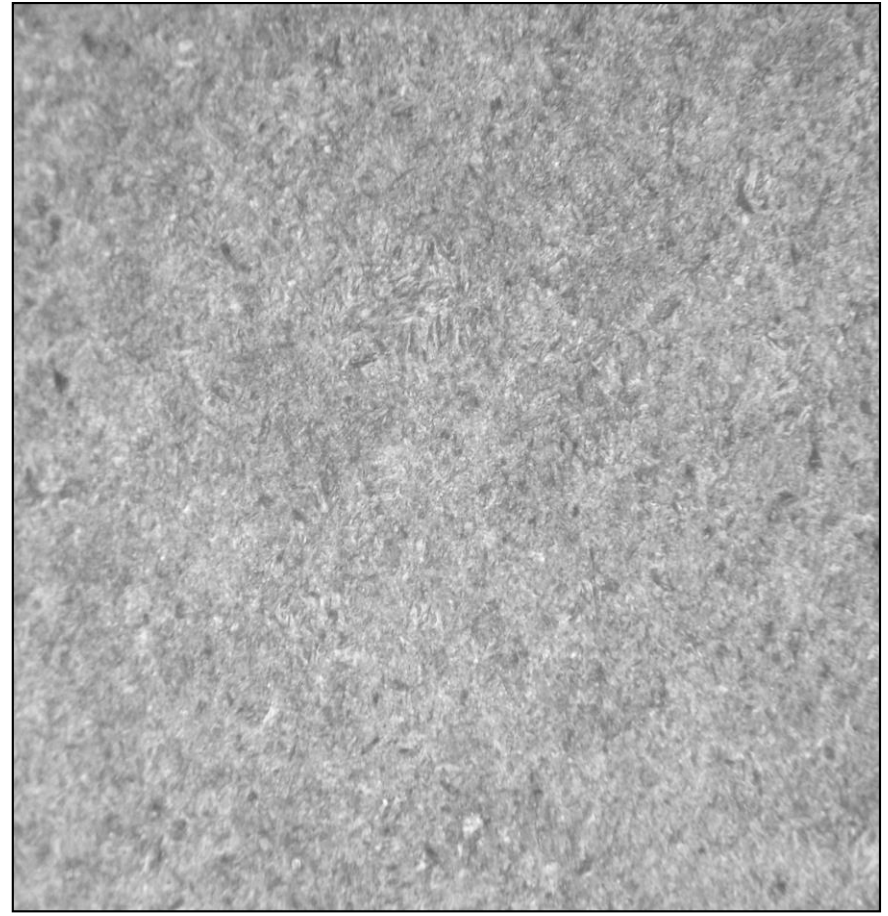
PROVEEDOR B - RESORTE 3 RESORTE 4

Mientras que, el juego perteneciente al proveedor **B**, tiene una estructura más fina donde se pueden observar carburos y ferrita de formas pequeñas y globulizadas pertenecientes a un tratamiento térmico de templado y posterior revenido.

- Los resortes 3 y 4 provenientes del proveedor **B** se encuentran templados y revenidos, no cambiando su estructura metalográfica con la temperatura de trabajo con lo cual sus propiedades permanecen (leve caída en la dureza) durante mucho tiempo de exposición a media temperatura.

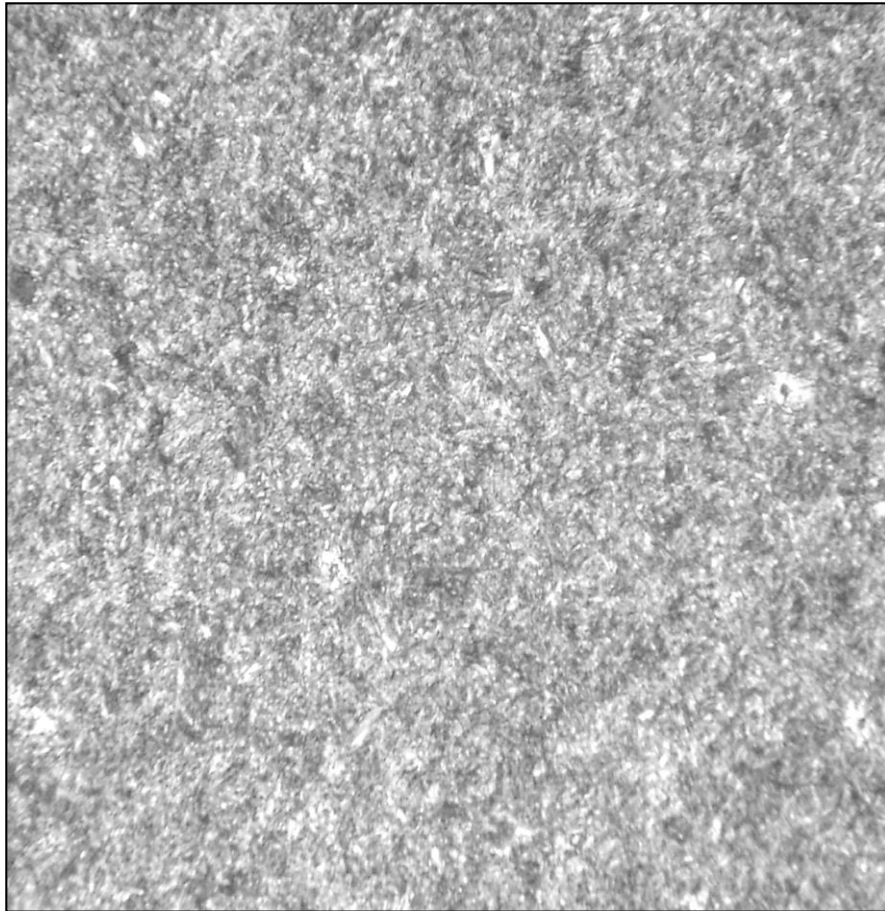
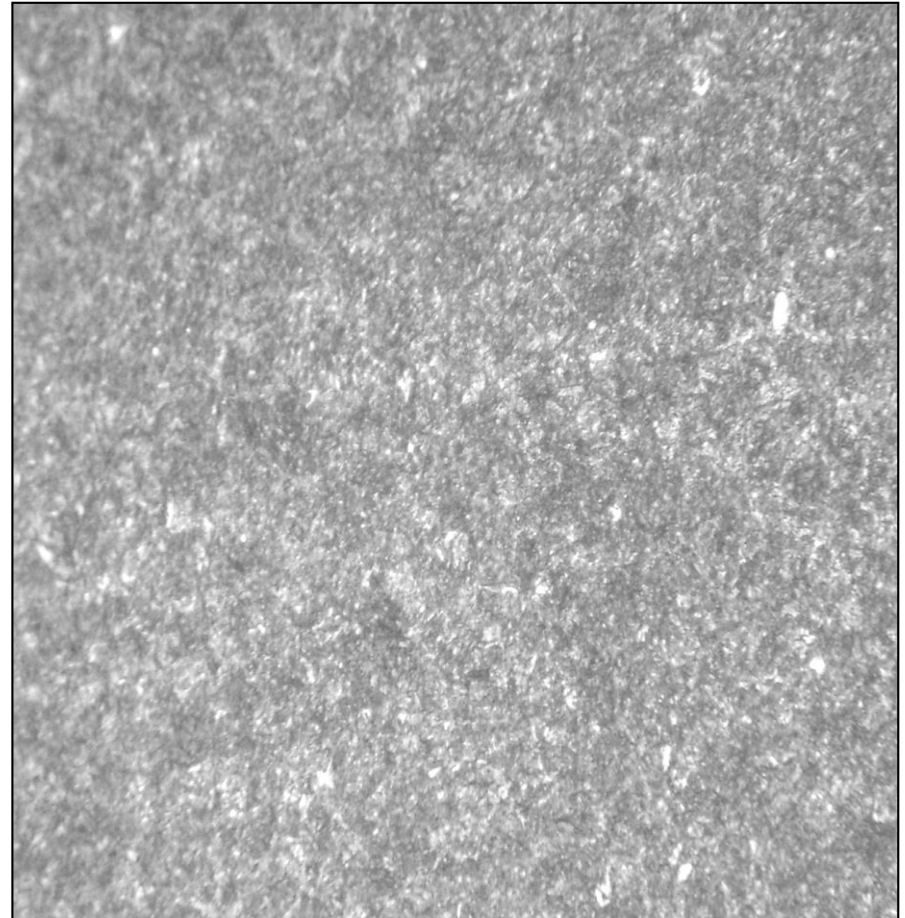
Análisis metalográfico de los resortes pertenecientes al proveedor A (750 x)

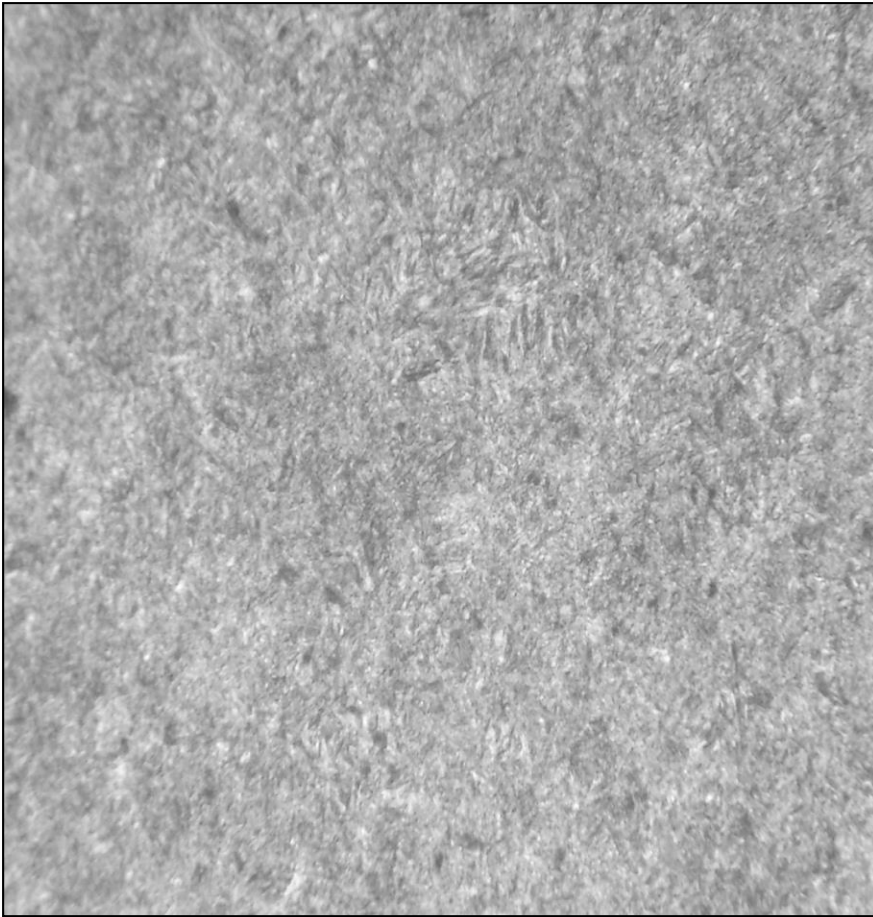
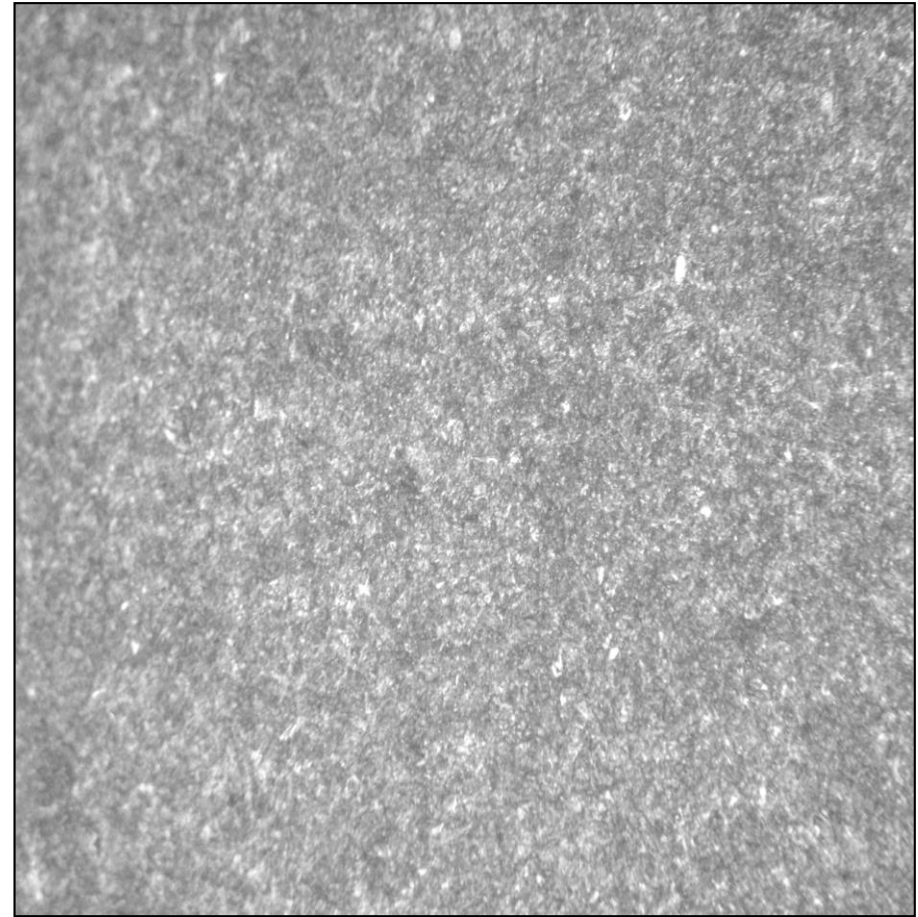
Análisis metalográfico de los resortes pertenecientes al proveedor *B* (750 x)
