2° JORNADAS IBERAMERICANAS DE MOTORES TÉRMICOS Y LUBRICANTES - MTL2018

ANALISIS DE FALLA

EN UN CIGÜEÑAL Y RESORTES DE VALVULAS DE COMPETICION

Ing. R. Grammatico

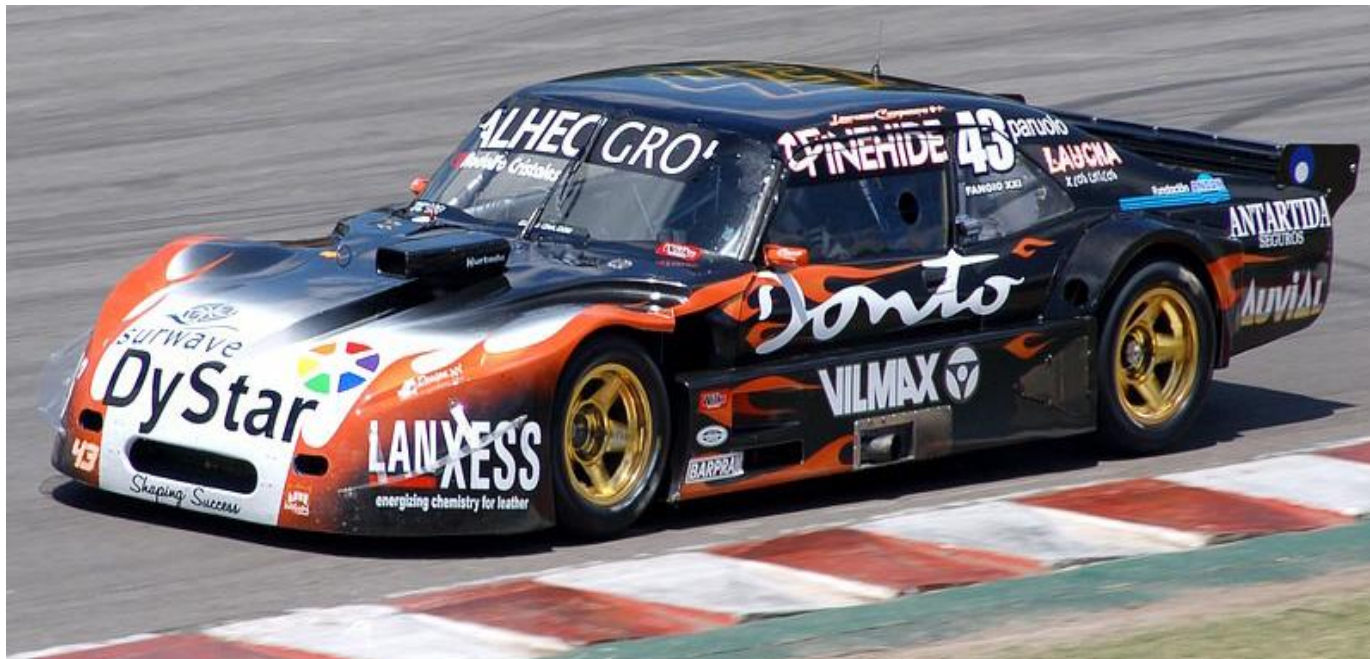
- Se tiene un cigüeñal de competición completamente nuevo que en su primer carrera se fisura generalmente a la altura del orificio de lubricación del muñón de biela;
- La falla persiste con un nuevo elemento en la siguiente carrera;
- No se detectan fisuras mediante partículas magnéticas previas al armado del motor, si luego del desarmado posterior a la carrera.

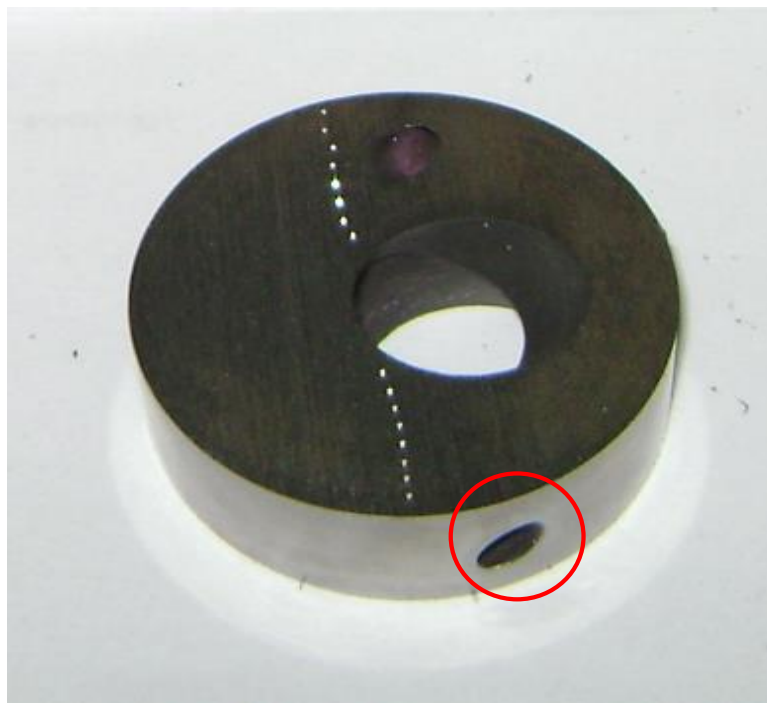
Análisis del orificio de lubricación del quinto muñón de biela

- Se observa una mala terminación superficial por maquinado en el orificio de lubricación, con arrancamientos de material y fisuras, recordando que el cigüeñal es un elemento que esta solicitado a la fatiga y la mala terminación superficial no es admisible.
- No se observan fisuras en el ensayo por partículas magnéticas previo al armado del motor antes de la primera carrera, posiblemente por la escasa profundidad de las mismas.
- Se observan fisuras en el orificio de lubricación luego del desarmado posterior a la carrera debido a que las fisuras originadas en el mecanizado progresaron por efecto de la fatiga en el transcurso del trabajo del elemento.

- En el material se originaron fisuras en el orificio de lubricación debido a una mala operación del maquinado del orificio de lubricación, posiblemente por una herramienta defectuosa o desafilada, lo que ocasiono una superficie con alta rugosidad en un elemento sometido a esfuerzos de fatiga
- Esto derivó en desechar el elemento y no incluirlo en el próximo armado para evitar el corte por progreso de la fisura y rotura total de muchas partes del motor (pistón; biela; válvulas; block) en el transcurso de la carrera.

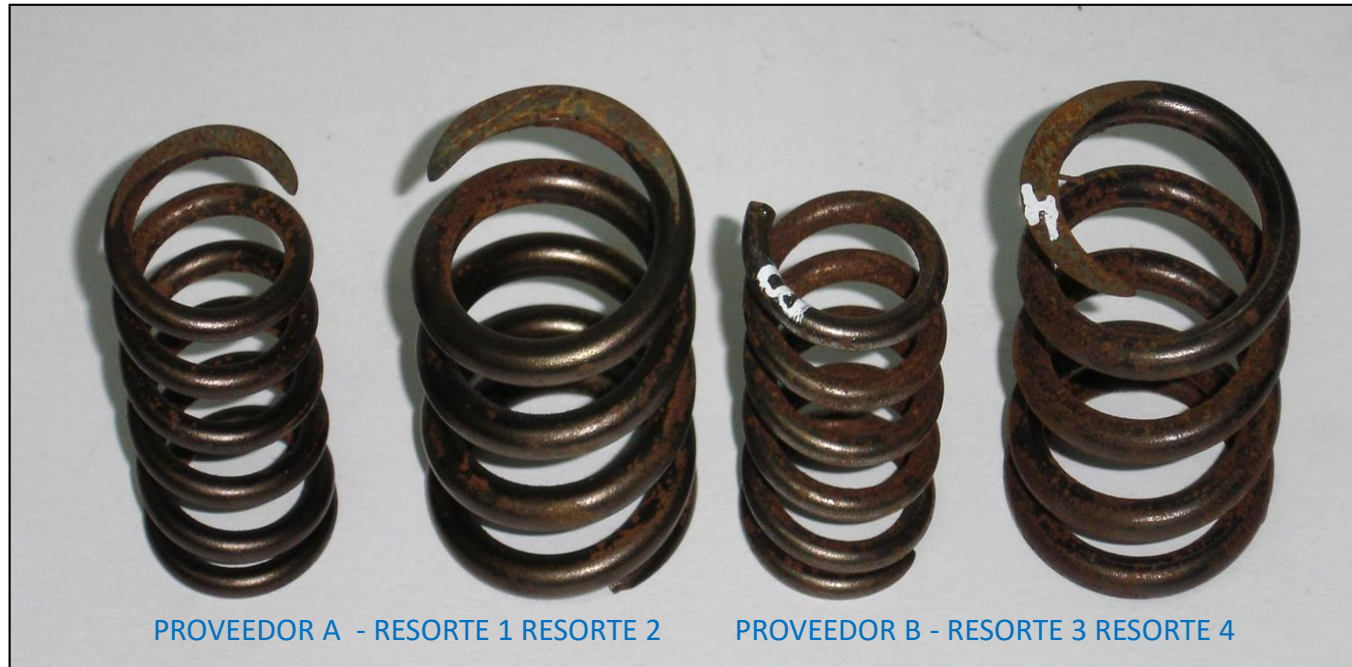
PROVEEDOR A - RESORTE 1 RESORTE 2

PROVEEDOR B - RESORTE 3 RESORTE 4
